### Kampfmittelräumung in innerörtlicher Bebauungslage

Entmunitionierung des historischen Wallgrabens in Schwalmstadt-Ziegenhain

Volker Schnibben, Jasper Wöbse, Lutz Zipprich

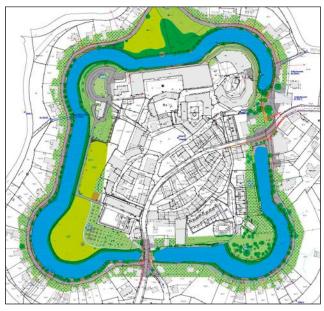
Abbildung 1: Großer und Kleiner Wallgraben in Schwalmstadt-Ziegenhain

Das ursprüngliche Grabensystem bestand aus einem geschlossenem Wasserring, welcher im Laufe der Zeit durch zwei Dämme unterbrochen wurde (Abbildung 1). Heute existieren mit dem "Großen Wallgraben" und dem "Kleinen Wallgraben" 2 Teilabschnitten mit einer Länge von ca. 1.200 m bzw. 500 m, einer Breite von i. M. 25 m und einer Wassertiefe von bis zu 2 m.

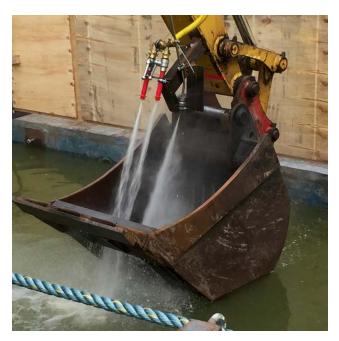
Abbildung 2: Einsatz einer Siebschaufel mit Spülaufsatz

Für den Spülvorgang in der Grabenmitte sowie im Randbereich wurde nach Vorsondierung das Sediment mit dem Siebgreifer oder Sieblöffel (Maschenweite 12 mm) aufgenommen und auf Höhe der Wasseroberfläche mit Unterstützung hydraulischer Düsen (Abbildung 2) ausgespült. Das Sediment ist so im Wasser verblieben und die Feststoffe konnten im Sieb zur Identifizierung und Separierung geborgen werden.

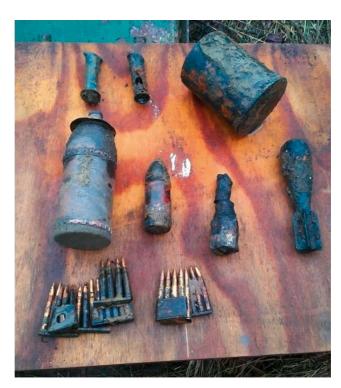
Abbildung 7: Diverse Kampfmittelfunde aus dem Wallgraben

Neben den Kampfmitteln wurden insgesamt ca. 420 t weitere Abfälle (Siedlungsabfälle, Baumischabfälle, Bauschutt, Schrott etc.) aus dem Wallgraben geborgen und entsorgt (Abbildung 7).

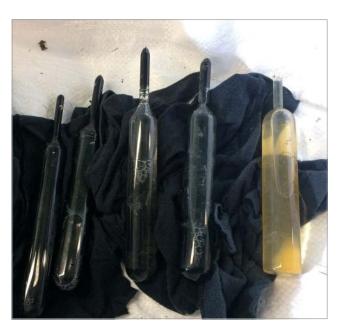
Abbildung 8: Glasampullen mit unbekannter Flüssigkeit

Eine Besonderheit war das Auffinden von geschlossenen Glasampullen mit unbekanntem flüssigem Inhalt (Abbildung 8). Da nicht ausgeschlossen werden konnte, dass es sich um Explosivstoff oder auch Kampfstoff handelt, wurden die Arbeiten in den entsprechenden Räumparzellen aus Sicherheitsgründen unterbrochen. Zur Identifizierung des Inhalts wurden die Ampullen in das Speziallabor der GEKA in Munster gegeben. Die Analytik der Inhaltsstoffe hat ergeben, dass es sich um keine Explosivstoffe oder chemische Kampfstoffe han-
