## Bundesgelände Stadtallendorf, Sanierung Füllgruppe I der ehem. WASAG

- Ehem. Konfektionierung von Munition
- Bodensanierung
- Rückbau und Entsorgung von 4 Schmelz-, Misch- und Gießhäusern
- Rückbau und Entsorgung von 5 noch erhaltenen Lager- und Laborgebäuden
- Reinigung und Rückbau der Altkanäle
- Hauptbelastung TNT, Hexogen, PAK
- Aushub und Entsorgung von 40.000 t Boden/Bauschutt

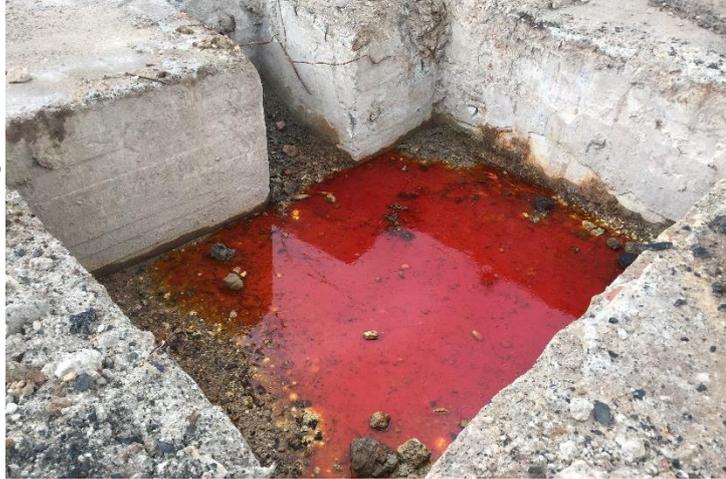
**Fahrstuhlschacht mit Wasserfärbung durch TNT**
